床下調査写真

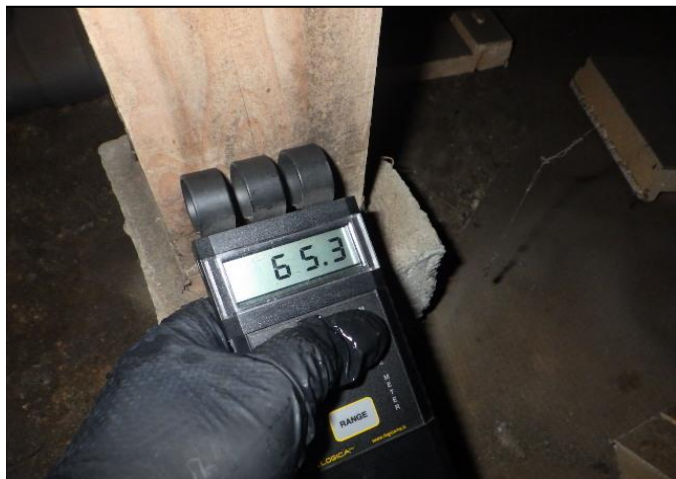
⑦含水率65.3% (通常20%以下)

木材に水分を含んでおり、シロアリの発生しやすい環境となっています。

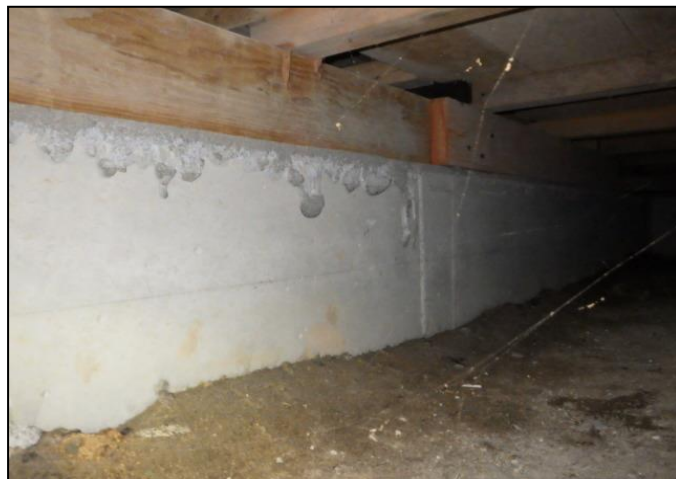
⑧木部

シロアリの被害及び木材腐朽等は無く、特に異常は確認されませんでした。

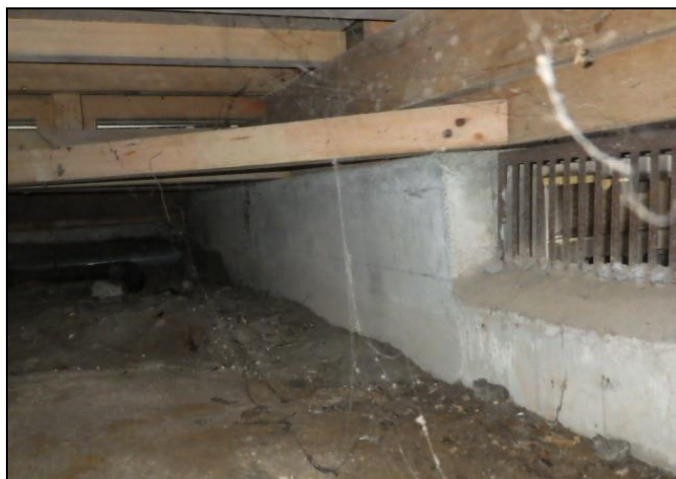
⑨木部

シロアリの被害及び木材腐朽等は無く、特に異常は確認されませんでした。

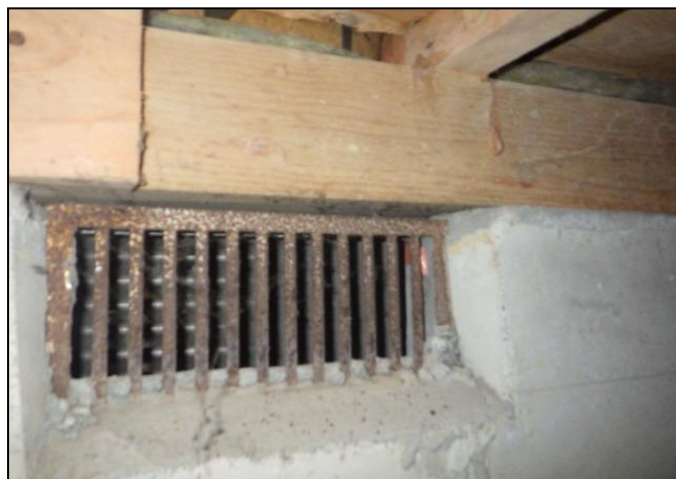
⑩床下通気口

室外機が外側に設置され、外気が入りにくい状態となっています。

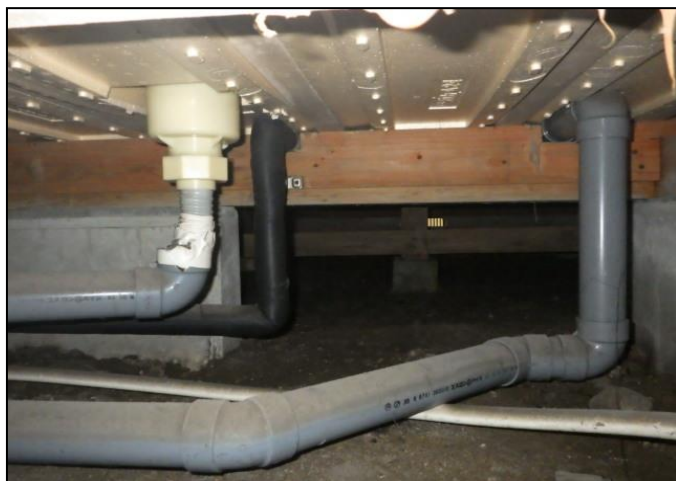
⑪洗面・洗濯機

シロアリ被害及び水漏れは確認されません。

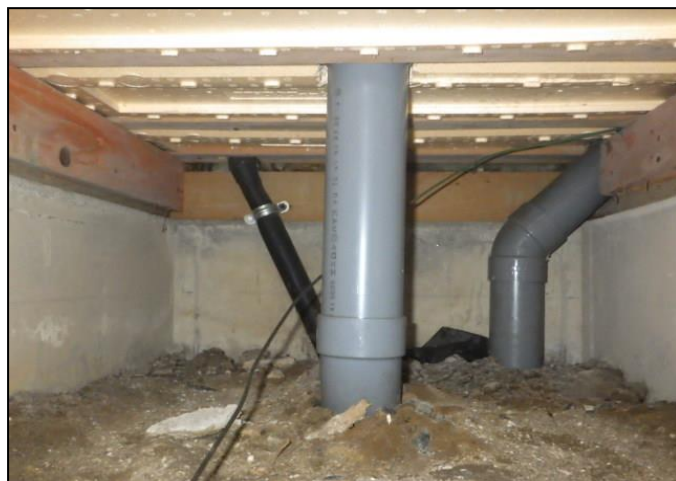
⑫トイレ

シロアリ被害及び水漏れは確認されません。
